I. LOCALIZACION DEL LOCAL PROPUESTO

EVALUACION Y DISTRIBUCIÓN DE LA ESTRUCTURA

Evaluación
Local Propuesto para Comedor Económico
San José de Los Llanos, Las Palmas
Provincia San Pedro de Macorís, República Dominicana

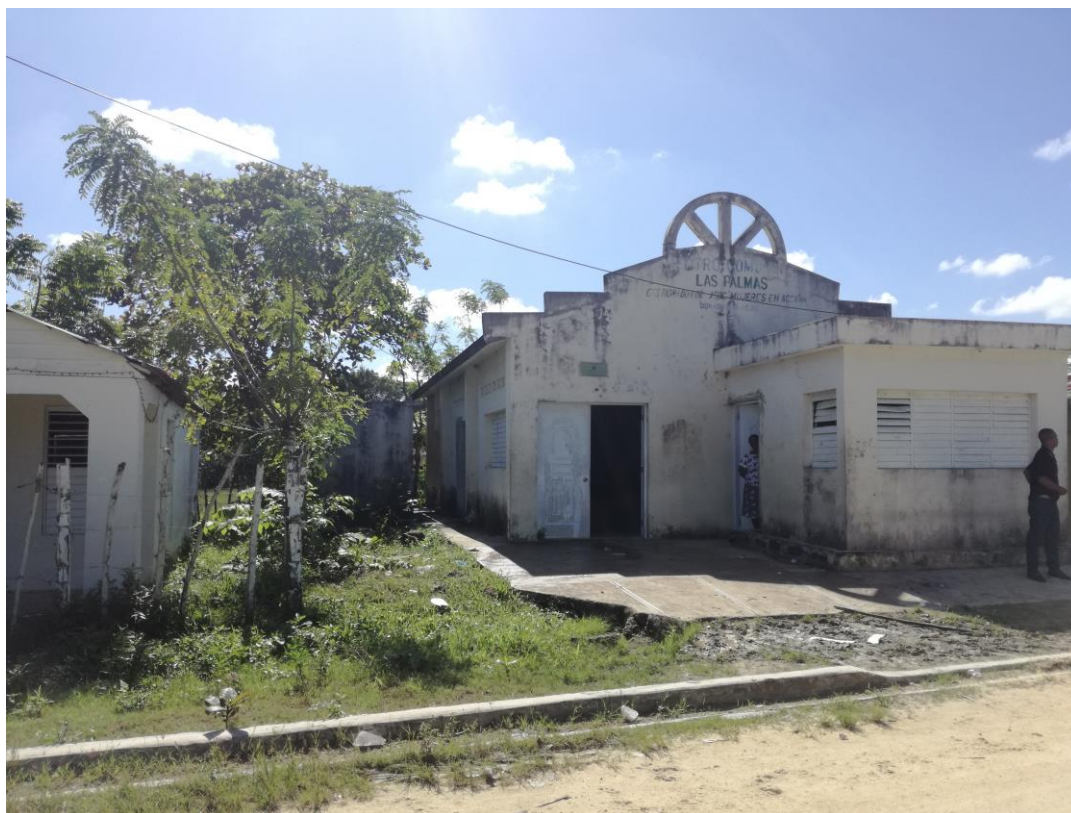
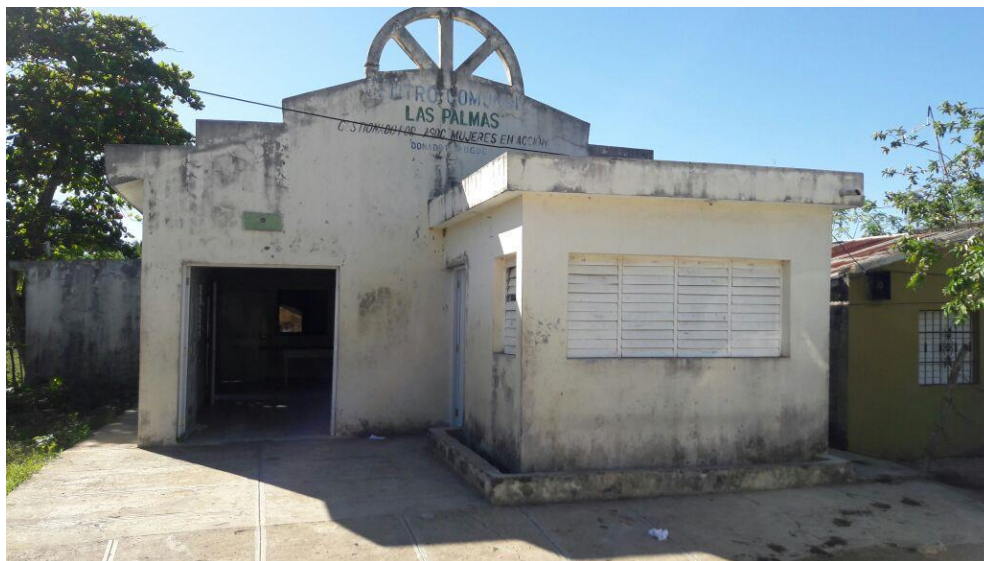
- En la entrada a la derecha, con un pequeño salón con un área de 9.00 mts², que se puede realizar una distribución de oficinas, almacén.
- Un salón de 58.34 metros cuadrados, con estructura sana, piso y paredes, donde las ventanas están un poco dañadas por falta de uso.

- El área perimetral no está delimitada.
- El área de servicio de baños se encuentra en una estructura fuera de la principal, están visibles los registros, pero no se sabe de funcionamiento.
- Al final de del salón se encuentra dos áreas de 4.53 y 5.30 metros cuadrados respectivamente.
- Pisos se encuentran en condiciones aceptables.
- No tiene cisterna y los registros, trampa de grasa u otras facilidades de colección de aguas servidas sin detalles específicos de conducción, pero de acuerdo a las informaciones suministradas por la señora Sacarías Miladis Rosendo, estaban en funcionamiento pero fueron cerrados para que no fueran destruidos por los transeúntes.
- Electricidad básica, por lo que requiere revisión completa.
- No verja disponible.
- Calzada perimetral de 0.80 metros y frontal de 1.86 metros.

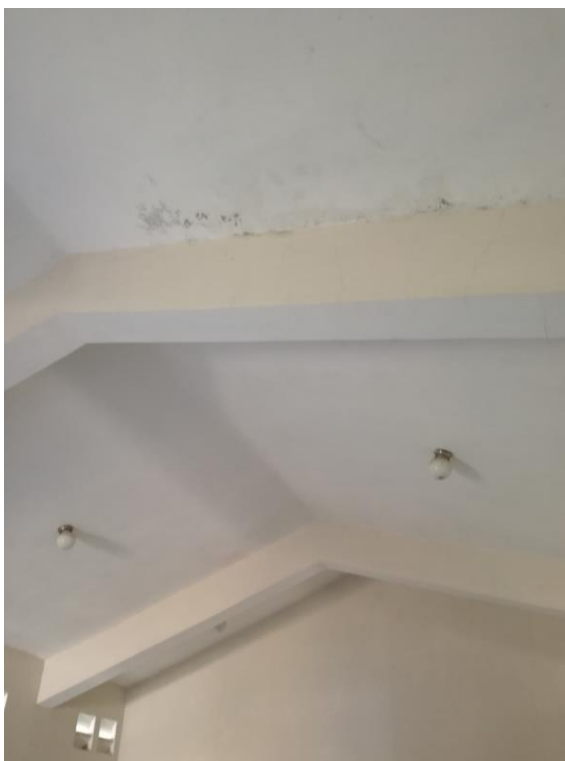
Filtraciones de Techo
