***Propuesta
Construcción Local para Comedor Económico
Batey 6,
Provincia Bahoruco, República Dominicana***

EVALUACION DE LA ESTRUCTURA

EVALUACION ESTRUCTURAL

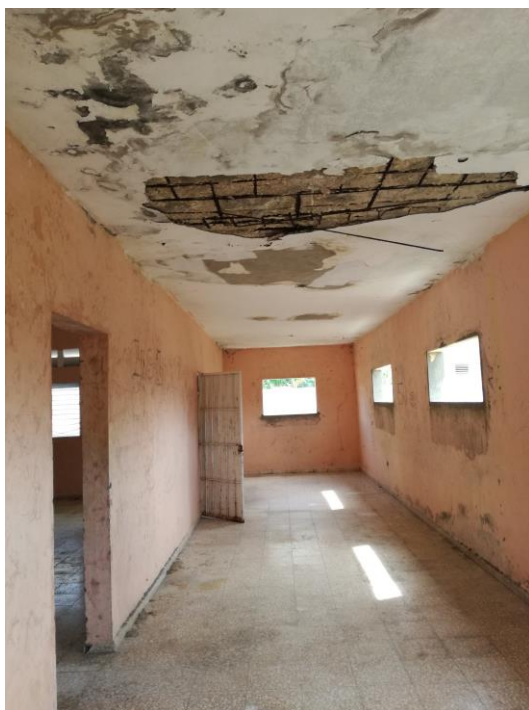
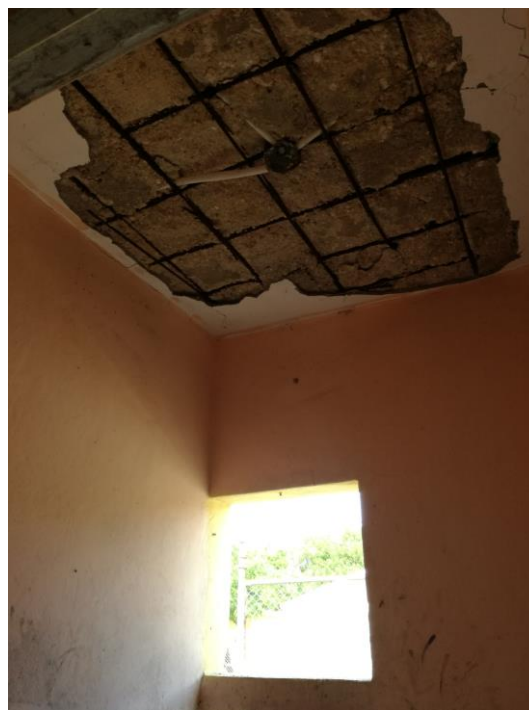
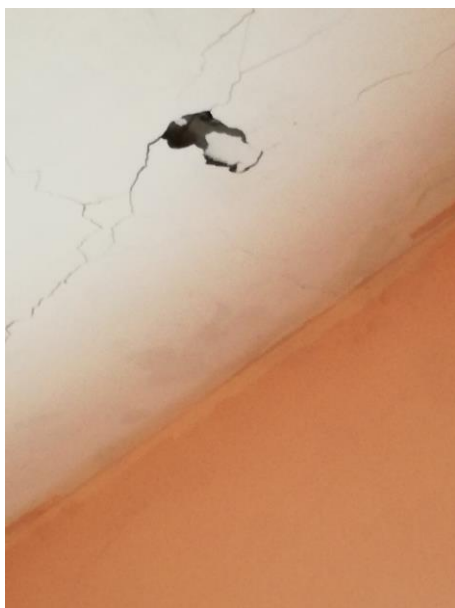
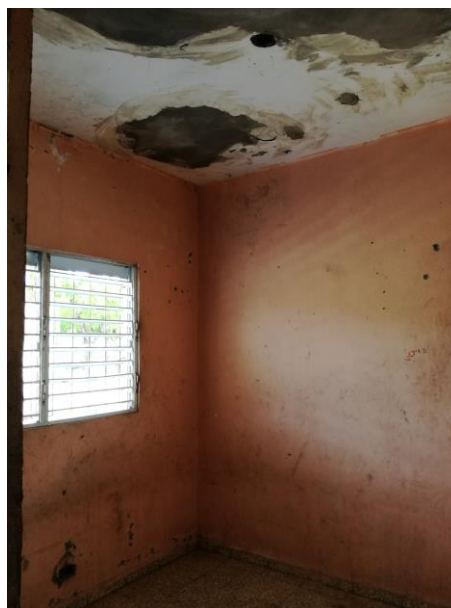
Vista de la Estructura de Techo

Actualmente el local se encuentra en condiciones de espacio muy buenas pero su estructura de techo requiere de una intervención debido al deterioro que presente en su terminación de pañete y el acero expuesto.

Realizada una inspección visual a la estructura observamos lo siguiente:

- ✦ El pañete de techo se ha desprendido en gran parte de los techo planos es lo que en nuestra propuesta ocuparía el almacén y áreas de oficinas, por lo que recomendamos una evaluación estructural ya que los comedores son centros de refugio y deben ser sismo resistentes.
- ✦ La losa evidencia una ausencia de control de calidad en el hormigonado, lo que la segregación de que muestra el hormigón es muy considerada.
- ✦ Poco control en la distancia de protección para el acero de refuerzo ósea el recubrimiento, ocasionando oxidación en el acero estructural
- ✦ Durante el proceso constructivo en muy notable a ausencia de vibrado y de la colocación homogénea del hormigón.

Debido a estas irregularidades es requerido un proceso para restaurar la losa de techo bajo el siguiente proceso:

- Retiro de todo el pañete de techo
- Cepillado de todo el acero estructural hasta quitar el oxido

- Colocar producto de protección anti óxido al acero.
- De acuerdo a las indicaciones del Ingeniero estructural se colocara el refuerzo de malla.
- Colocación de hormigón proyectado
- Colocación de pañete con mortero de acuerdo a lo recomendado.

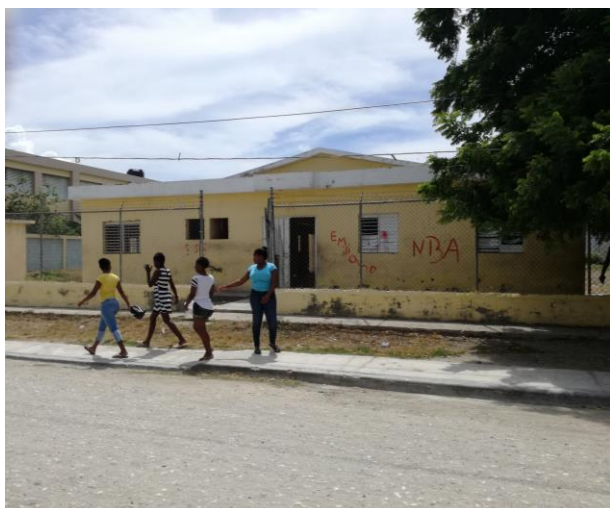
Acceso de local

- Entrada peatonal definida,
- Verja perimetral en malla ciclónica solo en la parte frontal, lateral izquierdo en muro de en buenas condiciones, verja trasera en malla ciclónica y lateral derecho hay que construir la verja divisoria.
- Área de salón multiuso en la que se habilitaría para comensales y cocina, en la entrada tiene área para usar para tickets. Estas áreas deben ser reparadas por completo, piso, ventanas, puertas, iluminación.
- Baños para comensales, estos requieren de intervención, sin aparatos.
- En la parte posterior un espacio el cual se usaría para almacén y oficina para encargada.(ver recomendaciones a la estructura)
- Cisternas si funcionamiento y agrietada.
- Sistema de agua potable y servida, no se pudo verificar.

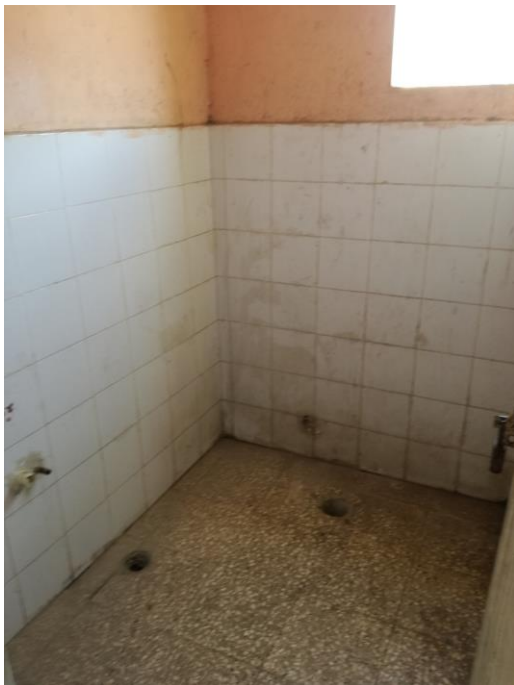
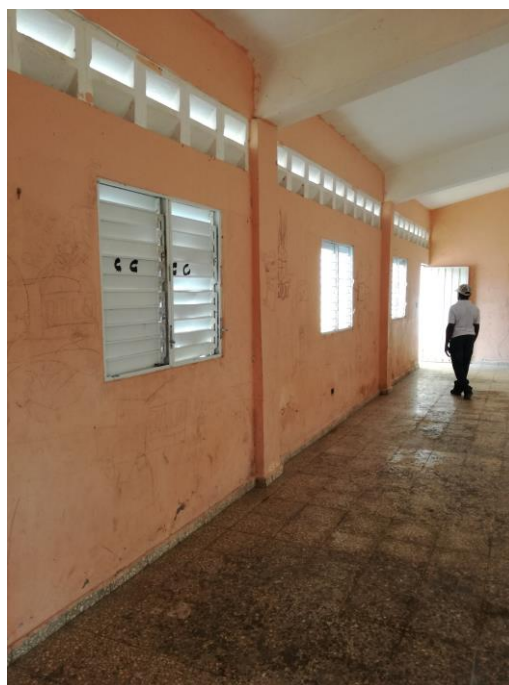
Vista interior del Local

La estructura es un sistema de pórticos, vigas columnas, con cerramiento en muros de block, losa vaciada en techo

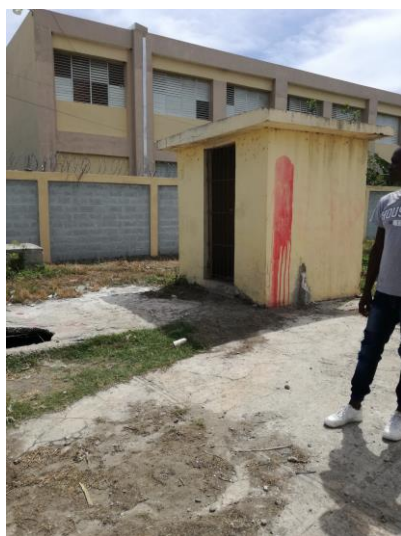
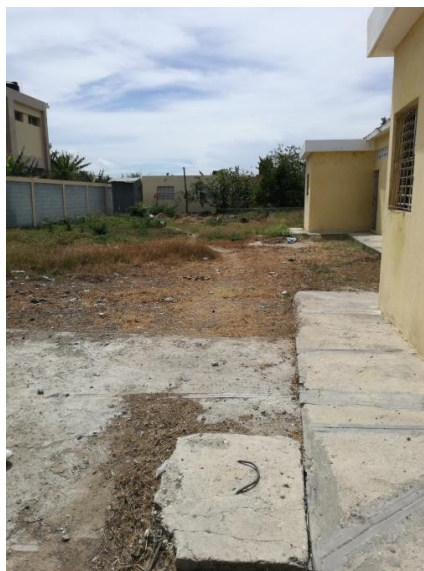
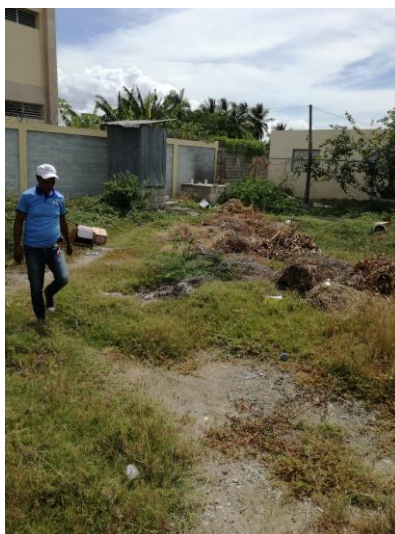
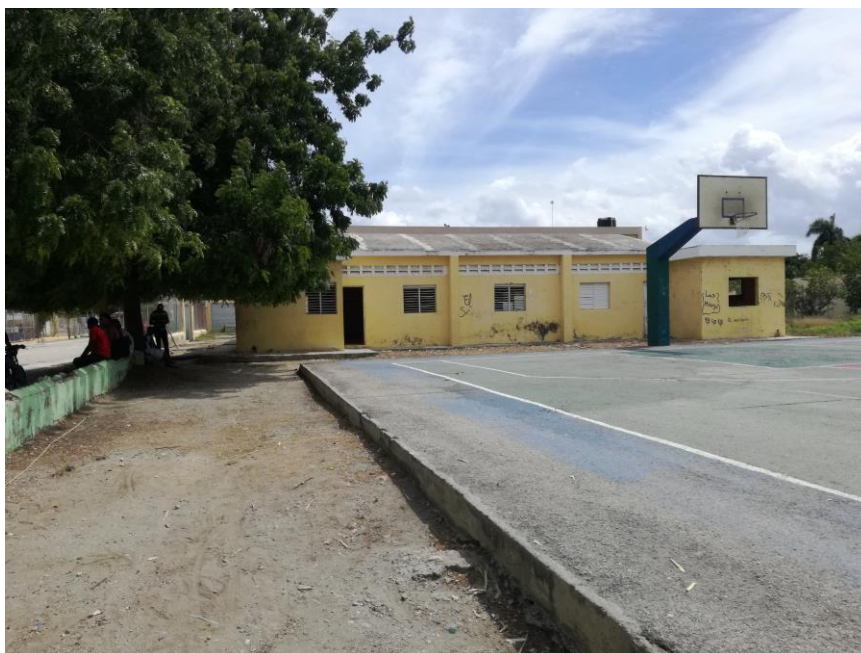
- Aguas Potable y Servida,

Los elementos de cierre como puertas y ventanas están en condiciones no buenas, los servicios sanitarios e iluminación sin funcionamiento. Cisterna no funcional, con grietas y si equipos.
